## ANALISIS PENYEBAB KERUSAKAN DINI PADA PERKERASAN JALAN PARIT IV SEI SAREN STA. 3 + 580 – STA. 4 + 211 KABUPATEN TANJUNG JABUNG BARAT PROVINSI JAMBI

RD M SYIFA DAFFANO<sup>1</sup>, GUSMULYANI<sup>2</sup>, SELPA DEWI<sup>3\*</sup>

Universitas Muhammadiyah Sumatera Barat<sup>123</sup>

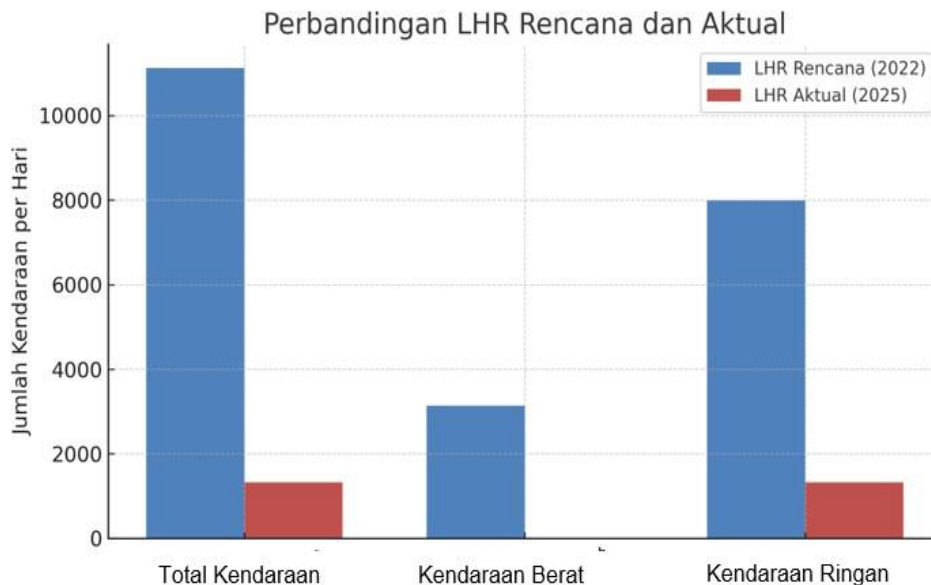
**Gambar 3. Grafik Perbandingan Lalu Lintas Harian Rata-Rata Perencanaan dan Aktual**

Analisis volume lalu lintas dilakukan untuk membandingkan LHR (Lalu Lintas Harian Rata-rata) aktual tahun 2025 dengan data perencanaan tahun 2022. Survei lalu lintas dilaksanakan selama tiga hari berturut-turut (19–21 Mei 2025) pada pukul 06.00–18.00, mencatat jumlah kendaraan berdasarkan jenis dan arah. Hasilnya menunjukkan LHR aktual sebesar 1.322 kendaraan/hari (dua arah), jauh lebih rendah dibanding LHR rencana sebesar 11.125 kendaraan/hari, atau terjadi penurunan ±88%.

Penurunan signifikan ini disebabkan oleh kebijakan pembatasan kendaraan berat pasca-kerusakan jembatan lama, yang mengalihkan rute kendaraan bertonase besar. Akibatnya, kendaraan golongan 6–7 (truk dan trailer) tidak lagi tercatat melintasi ruas jalan ini. Temuan ini mengindikasikan bahwa kerusakan dini pada perkerasan bukan disebabkan oleh *overloading* lalu lintas berat, melainkan faktor teknis pelaksanaan konstruksi.

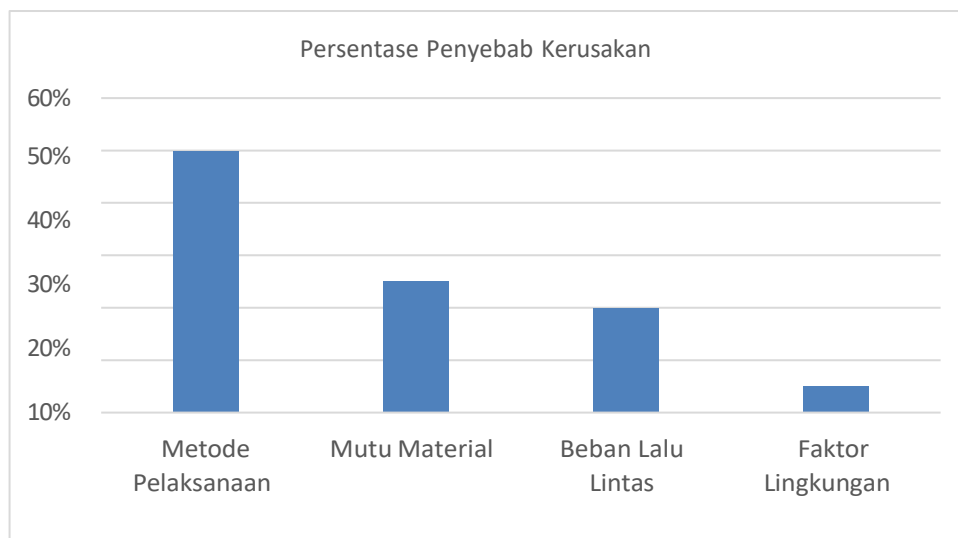
**Gambar 4. Grafik Persentase Penyebab Kerusakan**

Kuisisioner disebarikan kepada 12 responden dari pihak kontraktor pelaksana yang terlibat langsung di lapangan. Pertanyaan dibagi menjadi empat kelompok faktor: beban lalu lintas, mutu material, metode pelaksanaan, dan faktor lingkungan. Hasil analisis menunjukkan bahwa metode pelaksanaan menjadi faktor yang paling dominan (50%), diikuti mutu material (25%), beban lalu lintas (20%), dan faktor lingkungan (5%). Pada faktor metode pelaksanaan, responden menyoroti potensi kelebihan volume *tack coat* dan ketidakmerataan kepadatan pondasi yang dapat memicu *shoving*. Meski demikian, uji mutu lapangan menunjukkan volume *tack coat* (0,153 L/m<sup>2</sup>) masih sesuai standar Bina Marga (0,15–0,35 L/m<sup>2</sup>).

Pada faktor mutu material, sebagian responden menilai kualitas campuran AC-WC dan pengendalian di AMP belum sepenuhnya konsisten. Faktor beban lalu lintas dinilai berkontribusi lebih kecil karena volume lalu lintas aktual jauh di bawah perencanaan, walaupun ada kemungkinan kendaraan berat sempat melintas sebelum pembatasan. Faktor lingkungan memiliki pengaruh minimal karena drainase berfungsi
