## INSPEKSI KESELAMATAN JALAN SYAFRUDDIN PRAWIRA NEGARA KM 7 SAMPAI KM 8 DENGAN METODE *HAZARD IDENTIFICATION AND RISK ASSESMENT* DI KABUPATEN LIMA PULUH KOTA

TRI FADHLI, HELGA YERMADONA, ENDRI

Universitas Muhammadiyah Sumatera Barat  
trifadhli.tf@gmail.com, helga.umsb@gmail.com, endrist170@gmail.com

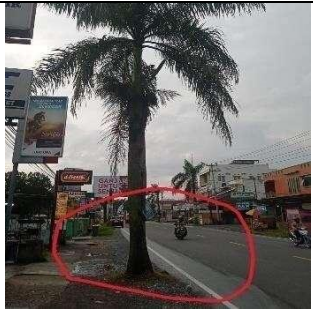
| 1 | Pohon Besar | Kendaraan yang hilang kendali akan menabrak pohon besar yang berada dekat dengan badan jalan. | |

| NO | HAZARD | POTENSI | RISIKO | FREKUENSI | CONSEQUENCES | LIKELIHOOD | RISK LEVEL | PENGENDALIAN RISIKO |
|---|---|---|---|---|---|---|---|---|
| 1 | Pohon Besar | Kendaraan yang hilang kendali akan menabrak pohon | Ada luka dan membutuhkan pertolongan pertama, | 5 tahun sekali | 2 | 1 | Low | Melakukan pemeliharaan rutin dan relokasi pepohonan |

1. Pohon besar : Melakukan pemeliharaan yang rutin dan relokasi pepohonan.
2. Pedagang berjualan di bahu jalan : Penertiban pedagang kaki lima oleh petugas yang berwajib.
3. Parkir liar : Melakukan penertiban dan memberi fasilitas perlengkapan jalan seperti rambu dilarang parkir.
4. Akses jalan masuk Mande Villa : Memberi fasilitas perlengkapan jalan seperti rambu hati-hati dan pita penggaduh.
5. Akses jalan masuk SMP 1 Harau : Memberi fasilitas perlengkapan jalan seperti rambu hati-hati dan pita penggaduh.

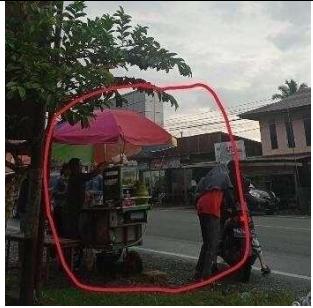
| 2 | Pedagang Berjualan di Bahu Jalan | kendaraan yang hilang kendali akan menabrak pedagang yang berjualan di bahu jalan. | |

| 4 | Pedagang Berjualan di Bahu Jalan | kendaraan yang hilang kendali akan menabrak pedagang yang berjualan di bahu jalan. | Ada luka dan membutuhkan pertolongan pertama, kerugian finansial kecil | 5 tahun sekali | 2 | 1 | Low | Penertiban pedagang kaki lima oleh petugas yang berwajib |

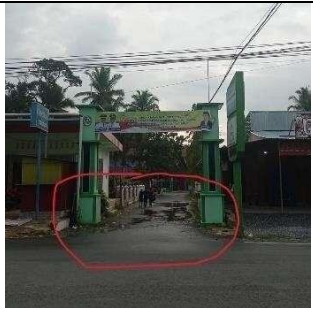
| 3 | Akses Masuk SMP 1 Harau | Terjadinya tabrakan antar kendaraan yang keluar maupun masuk dari/ke SMP 1 Harau. | |

| 5 | Akses Masuk SMP 1 Harau | Terjadi nya tabrakan antar kendaraan yang keluar maupun masuk dari/ke SMP 1 Harau. | Cedera parah, membutuhkan penangan rumah sakit secara langsung, kerugian finansial besar | 3 tahun sekali | 4 | 3 | High | Memberi fasilitas perlengkapan jalan seperti rambu hati-hati dan pita penggaduh |

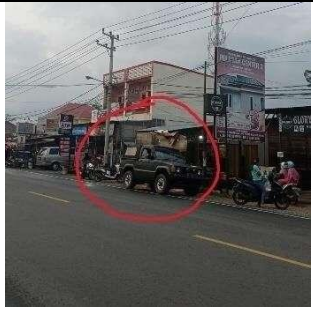
| 4 | Parkir Liar | Pengemudi yang hilang kendali akan menabrak kendaraan yang berhenti di bahu jalan. | |

| 3 | Parkir Liar | Pengemudi yang hilang kendali akan menabrak kendaraan yang berhenti di bahu jalan. | Cedera membutuhkan perawatan medis, kerugian finansial medium | 3 tahun sekali | 3 | 3 | Moderate | Melakukan penertiban dan memberi fasilitas perlengkapan jalan seperti rambu dilarang parkir |
