## REHABILITASI JALAN DI M.ISA PALEMBANG

YOEL FEBRIAN SIMANGUNSONG<sup>1</sup>, ELY MULYATI.<sup>2\*</sup>

Program Studi S1 Teknik Sipil, Fakultas Teknik, Universitas Bina Darma Palembang

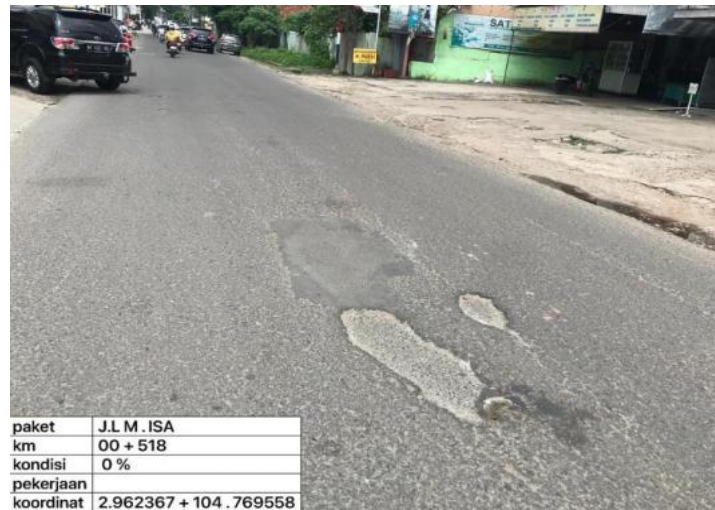
Gambar 1. Kondisi lubang sebelum dilakukan rehabilitasi

Lubang adalah lekukan permukaan perkerasan akibat hilangnya material lapis pondasi(base). Kerusakan berbentuk lubang kecil biasanya berdiameter kurang dari 0.9 m dan berbentuk mangkuk yang dapat berhubungan atau tidak berhubungan dengan kerusakan permukaan lainnya (Muliawan 2019). Dari gambar 3 terlihat perbaikan jalan masih 0% dan akan dilakukan perbaikan dengan CAP (Cairan Aspal Panas) atau juga dikenal dengan *Hotmix*. CAP adalah campuran yang tahan lama dan mampu menahan beban lalu lintas serta kondisi cuaca ekstrem sehingga CAP cocok untuk jalan yang berintensitas tinggi.

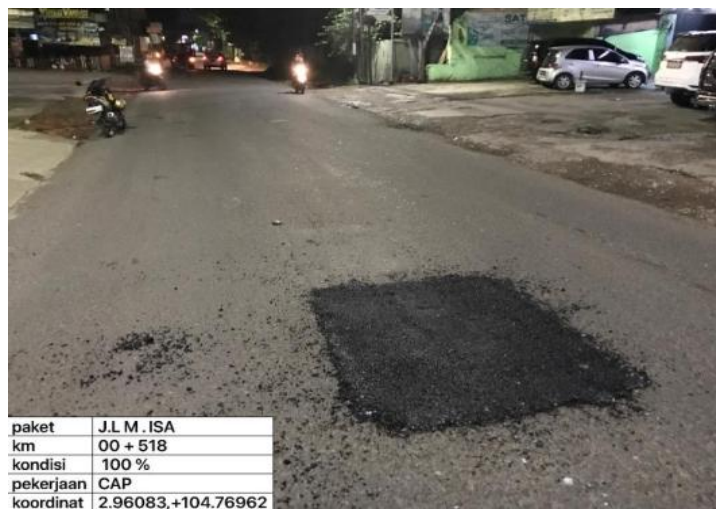
Gambar 2. Kondisi lubang setelah dilakukan perbaikan

Dari gambar 2 terlihat bahwa proses pengerjaan perbaikan lubang dengan CAP (Cairan Aspal Panas) atau juga *Hotmix* sudah mencapai 100%. Hal ini berdampak juga bagi masyarakat dikarenakan dengan jalan yang rata atau mulus dapat meningkatkan keselamatan pengguna jalan dan mengurangi polusi.

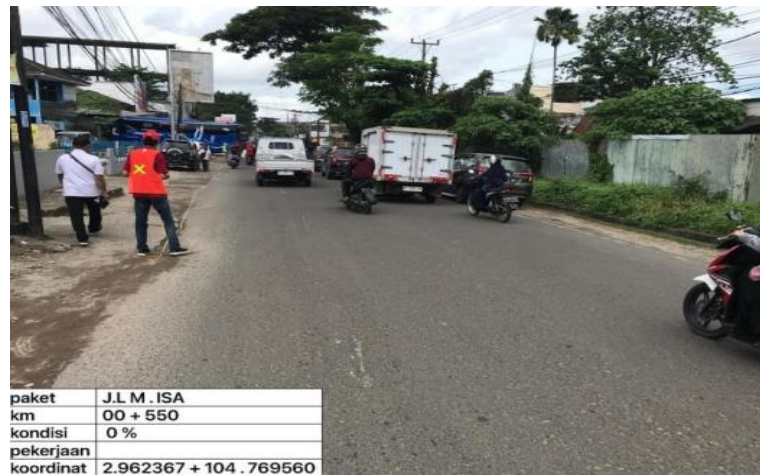
Gambar 3. *Kondisi Jalan sebelum diperbaiki*

Dapat dilihat pada gambar 3, terdapat lubang pada STA 00+550. Kondisi masih 0%. Perlu perbaikan jalan karena dapat mengganggu kenyamanan dan keselamatan pengendara.

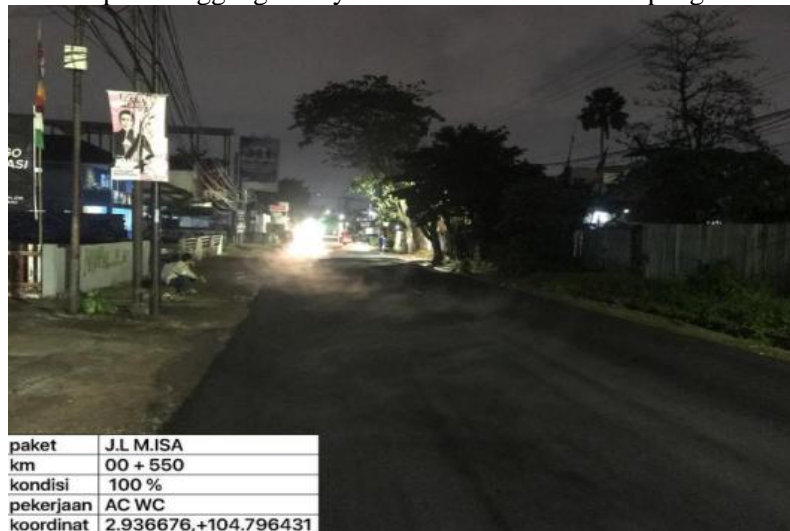
Gambar 4. *Kondisi jalan yang sudah diperbaiki*

Dari gambar 4, kondisi perbaikan jalan pada STA00+550 sudah mencapai 100% pengerjaan. Pada pengerjaan rehabilitasi di STA 00+550 jalan dilapisi dengan Laston Lapis Aus AC-WC setinggi 4 cm. Campuran aspal beton memiliki beberapa karakteristik yang dapat ditinjau yaitu stabilitas (kekuatan merupakan kemampuan lapiskeras untuk menahan deformasi akibat beban lalu lintas yang bekerja di atasnya tanpa mengalami perubahan bentuk tetap seperti gelombang (Sa'dillah and Leliana 2020).

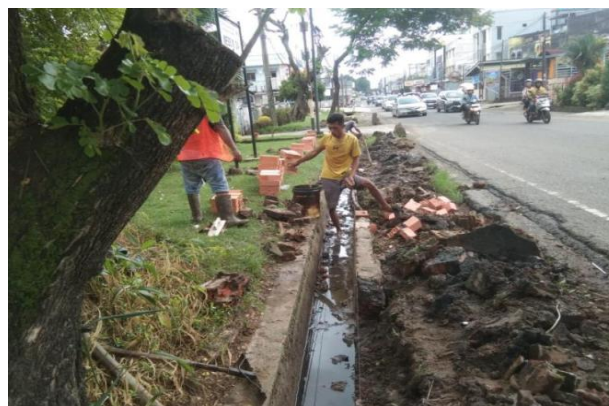
Gambar 5. *Pembersihan saluran drainase*

dari badan jalan ke pembuangan akhir (Abda 2021). Saluran drainase adalah salah satu penyebab rusaknya jalan di M. Isa Kota Palembang karena saluran drainase yang tersubut sehingga tidak dapat menampung air sehingga air yang harusnya mengalir di saluran drainase meluap hingga kejalan sehingga mengakibatkan jalanan menjadi aus dan rusak. Oleh karena itu, perencanaan sistem drainase perlu mendapat perhatian yang penting guna terhindar dari bencana banjir atau genangan air hujan dan limbah air kotor dapat disalurkan sehingga banjir dapat dihindari (Wahidin 2020).

Dari gambar 5 pembersihan saluran drainase, Drainase Jalan adalah salah satu unsur dari bagian prasarana umum yang diperlukan jalan. Prasarana ini berfungsi untuk menyalurkan air permukaan
