## ANALISIS KERUSAKAN DAN PERBAIKAN PERKERASAN BETON SEMEN PADA JALAN LINGKAR TIMUR

**Abstract:** *This study analyzes the damage and repair of rigid pavement on the East Ring Road of Prabumulih. This road serves as a crucial infrastructure supporting mobility and regional economic growth. The primary objective of this research is to identify the types and causes of damage to the rigid pavement and recommend appropriate repair methods to enhance the road's quality and service life. The research was conducted through direct field observations and data collection from relevant agencies. The findings indicate that the most dominant types of damage include longitudinal cracks, punch-outs, and potholes. The main contributing factors to these damages are excessive vehicle loads (overloading), extreme weather conditions, and inconsistencies in road planning and construction. To address these issues, several repair methods were proposed, including Partial Depth Repair (PDR) and concrete injection, both of which have proven effective in restoring road structure without requiring complete reconstruction. This study emphasizes the importance of thorough planning and strict adherence to techn

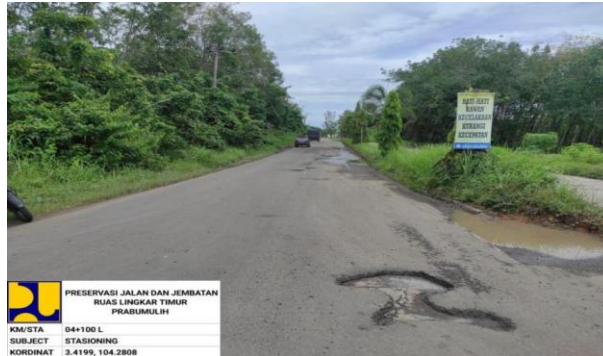
Gambar 1. Sta 04+100 s/d 05+100 jenis kerusakan jalan berlobang dan cara perbaikannya di lakukan pembongkaran aspal dan beton lama diganti dengan beton baru setebal 30 cm dibawahnya dikasih Lantai kerja setebal 10 cm.

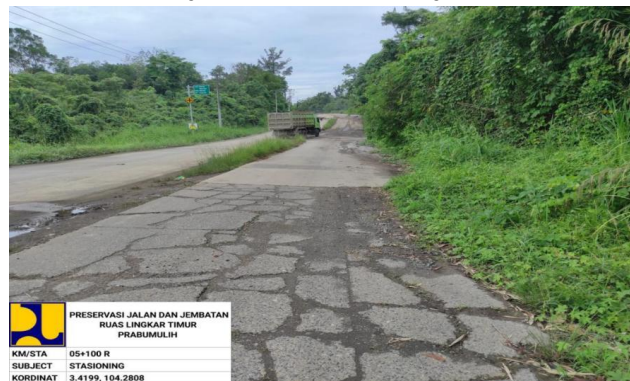
Gambar 2. Sta 05+100 s/d 06+100 jenis kerusakan jalan retak retak (craking) dan cara perbaikannya di lakukan pembongkaran aspal dan beton lama diganti dengan beton baru setebal 30 cm dibawahnya dikasih Lantai kerja setebal 10 cm.

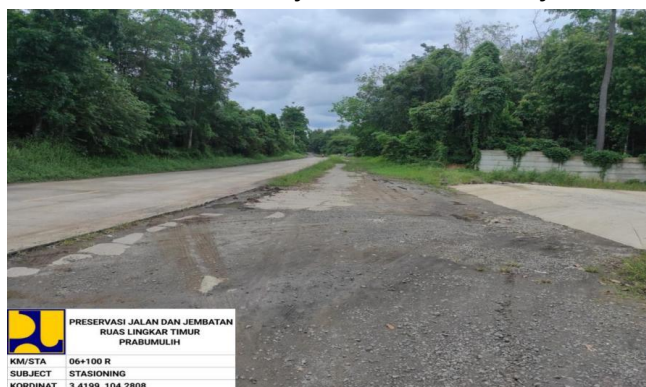
Gambar 3. Sta 06+100 s/d 07+100 jenis kerusakan jalan gelombang (Bleeding) dan cara perbaikannya di lakukan pembongkaran aspal dan beton lama diganti dengan beton baru setebal 30 cm dibawahnya dikasih Lantai kerja setebal 10 cm.

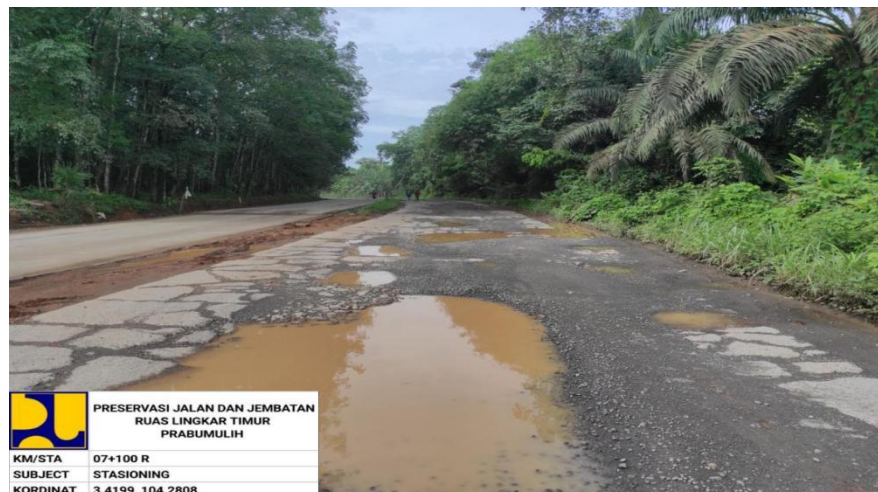
Gambar 4. Sta 07+100 s/d 08+100 jenis kerusakan jalan berlubang, amblas dan cara perbaikannya di lakukan pembongkaran aspal dan beton lama diganti dengan beton baru setebal 30 cm dibawahnya dikasih Lantai kerja setebal 10 cm.

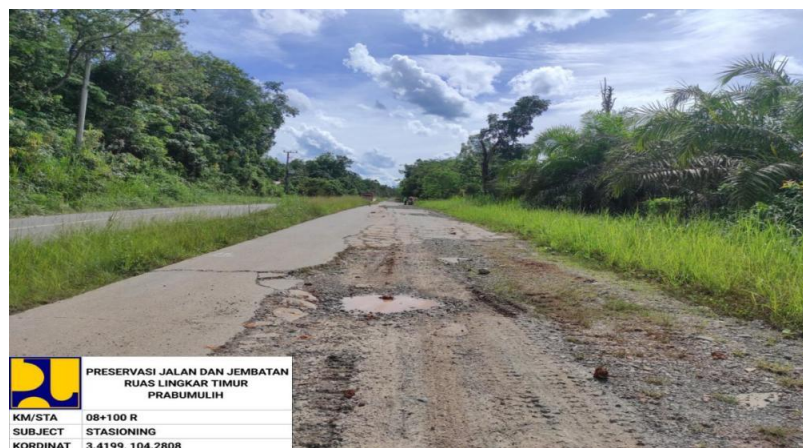
Gambar 5. Sta 08+100 s/d 09+100 jenis kerusakan jalan berlubang, amblas dan cara perbaikannya di lakukan pembongkaran aspal dan beton lama diganti dengan beton baru setebal 30 cm dibawahnya dikasih Lantai kerja setebal 10 cm.

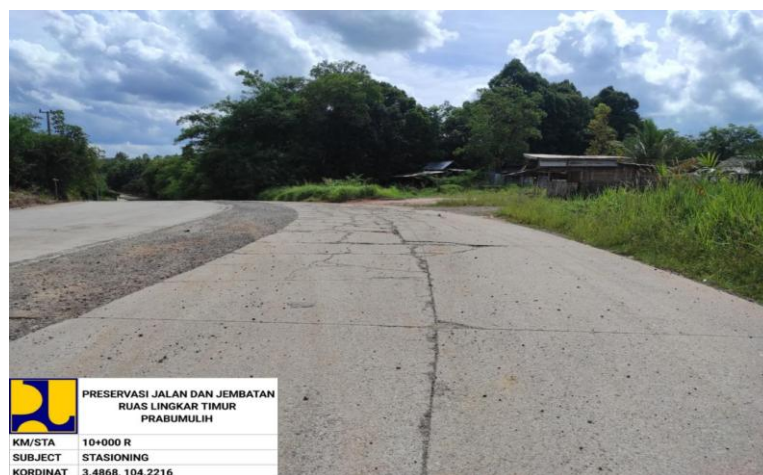
Gambar 6. Sta 09+100 s/d 10+100 jenis kerusakan jalan berlubang, amblas dan cara perbaikannya di lakukan pembongkaran aspal dan beton lama diganti dengan beton baru setebal 30 cm dibawahnya dikasih Lantai kerja setebal 10 cm.

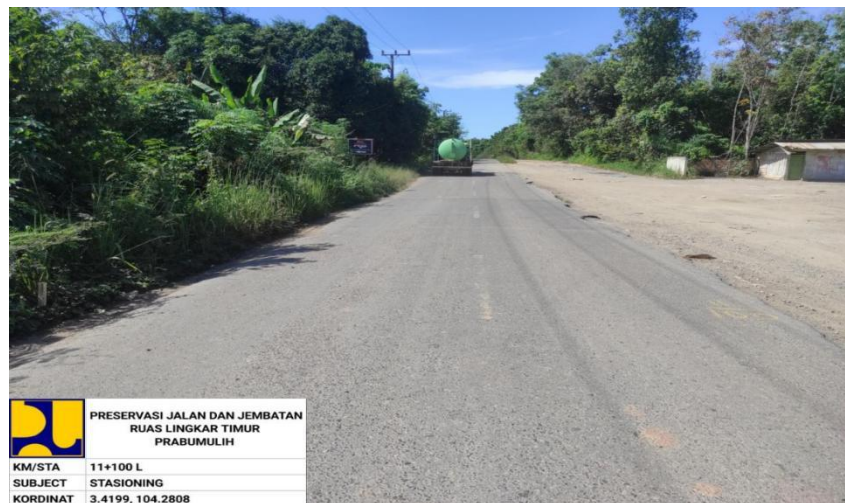
Gambar 7. Sta 11+100 s/d 12+100 jenis kerusakan jalan yaitu lapis aspal lama yang sudah aus dan akan diganti dengan beton baru cara perbaikannya di lakukan pembongkaran aspal dan beton lama diganti dengan beton baru setebal 30 cm dibawahnya dikasih Lantai kerja setebal 10 cm.

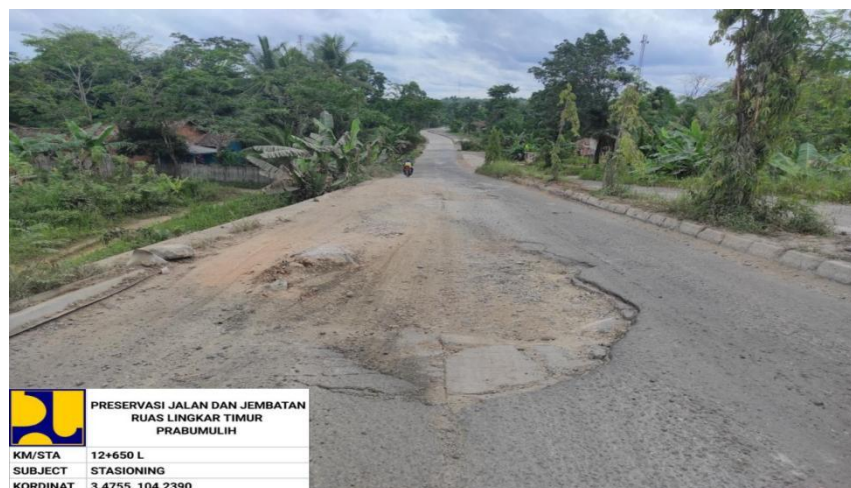
Gambar 8. Sta 12+100 s/d 13+100 jenis kerusakan jalan yaitu gelombang (Bleeding), cara perbaikannya di lakukan pembongkaran aspal dan beton lama diganti dengan beton baru setebal 30 cm dibawahnya dikasih Lantai kerja setebal 10 cm.
