## ANALISIS VALIDASI KEDALAMAN GERUSAN AKIBAT ALIRAN DITIKUNGAN SUNGAI DENGAN METODE RIPLEY

MAIZIR

Institut Teknologi Padang

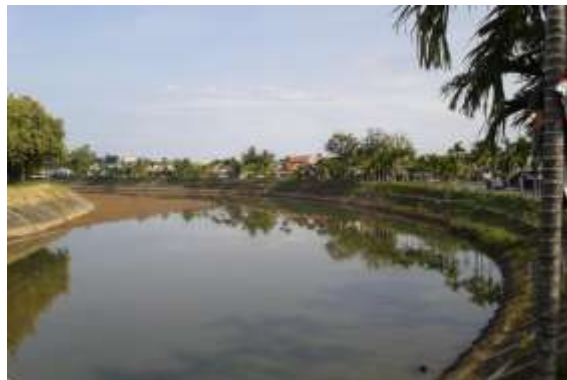
Gambar 1. Situasi lokasi tikungan sungai yang diamati

Sungai Batang Kuranji adalah salah satu sungai yang mengalir di tangan kota Padang. Hulunya berada di kawasan Batu Busuk, dan bahagian hilirnya mengalir melalui kawasan Siteba dan bermuara di pantai Ulak Karang. Trase sungai di bahagian hilir ini sudah dinormalisasi pada tahun 1998. Dinding saluran kiri kanan dibuat dengan konstruksi pasangan batu mulai dari intake PDAM sampai ke muara. Pada trase sungai yang sudah dinormalisasi ini, yaitu dibagian hilir dari jembatan Siteba terdapat tikungan sungai dengan sudut sebesar  $80^{\circ}$ .

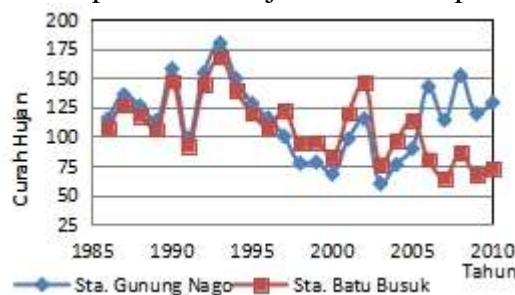
Gambar 3. Grafik sebaran hujan Sta. Gunung Nago dan Sta. Batu Busuk

Dari tahun 1986 s/d 1997 sebaran hujan pada kedua stasiun terlihat seragam dan merata, dan dari tahun 1998 s/d 2010 sangat bervariasi. Tahun 1998 s/d 2000 curah hujannya sedikit sekali (tahun kering). Oleh sebab itu untuk perhitungan debit banjir, digunakan data hujan kedua stasiun dari tahun 1986 s/d 1998. (13 tahun). Karena letak kedua stasiun berdekatan, terpisah dengan jarak + 3,50 km. maka curah hujan rencana dapat dihitung berdasarkan curah hujan rata-rata kedua stasiun.
