STUDI KETAHANAN ELEMEN STRUKTUR BALOK DAN PELAT GEDUNG PERKANTORAN DENGAN USIA LAYAN 40 TAHUN

Abstract: *An office building in Gatot Subroto-Central Jakarta has been built since 1974. It is possible that the existing structure of the building has weakened considering that it is more than 40 years old. The stages of the structural strength study include visual inspection, field inspection, and structural analysis based on existing conditions. The condition of the beam elements from visual observations has cracked at several points and the quality of the concrete from the hammer test results ranges from 23.27 MPa to 40.37 MPa. The floor covering has been replaced for 2 (two) times without peeling the original layer, the slab elements have low quality ranging from 10.26 to 19.06 MPa. This condition provides an excess ratio or excess capability to the slab structural elements which results in the reduction of the beam structural elements to withstand the load at several points.*

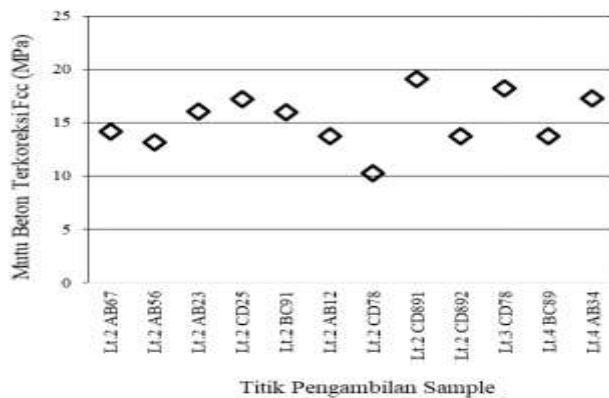
Gambar 1. Hasil uji tekan beton inti (*core drill*) pada elemen struktur pelat

Pengujian pada elemen struktur pelat adalah dengan mengambil sampel beton inti (*core drill*) yang kemudian dilakukan uji tekan di Laboratorium. Pengambilan sampel beton dilakukan di lantai 2, 3, dan 4. Lantai 1 tidak diperlukan beton inti karena struktur langsung menumpu pada tanah. Tabel 1 memperlihatkan hasil pengujian kuat tekan beton inti yang dilakukan di Laboratorium Bahan Konstruksi Politeknik Negeri Bandung. Beton inti mempunyai diameter 2 inci atau sekitar 50 mm (Gambar 1) dengan syarat tinggi minimal 1,2 kali diameter. SNI 03-3403-1994 “Metode Pengujian Kuat Tekan Beton Inti Pemboran”. Pelat lantai 2 memiliki nilai rata-rata kuat tekan beton terkoreksi sebesar 14.8 MPa, lantai 3 sebesar 18.18 MPa, dan lantai 4 hanya mencapai 15.5 MPa. Nilai masih jauh dibawah persyaratan beton struktur yaitu sebesar 20 MPa.

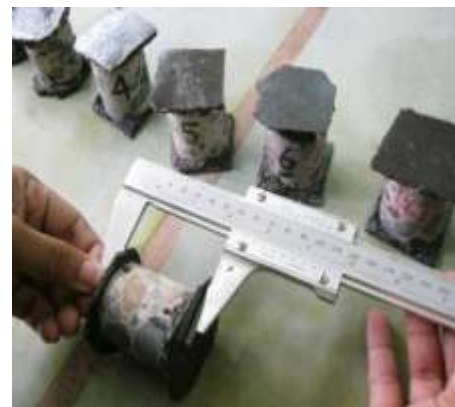
Gambar 2. Benda uji kuat tekan beton inti.

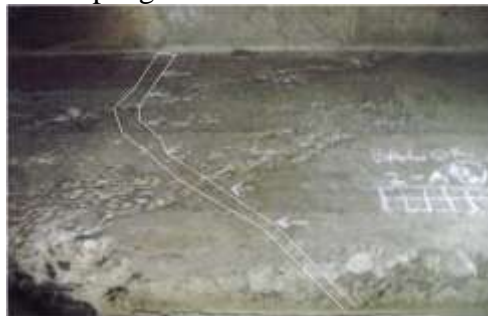
Inspeksi pada elemen struktur balok meliputi pengamatan visual dan pengujian keseragaman mutu beton. Retak melintang telah terjadi di beberapa titik, salah satunya pada balok 2-A-B lantai 2 yang menyangga lantai 3 (Gambar 4). Lokasi retak berada di sekitar 1/3 bentang balok. Pengukuran lebar retakan dilakukan menggunakan alat *Crack Width Detector* pada balok tersebut (Gambar 4). Retakan yang terjadi mencapai 0,876 mm yang sudah lebih besar dari 0.7 mm sebagai syarat minimum untuk dikategorikan sebagai retak struktural. Artinya, balok tersebut telah mengalami retak akibat lentur berdasarkan hasil pengamatan visual.

Gambar 4. Retak Melintang Balok 2-A-B

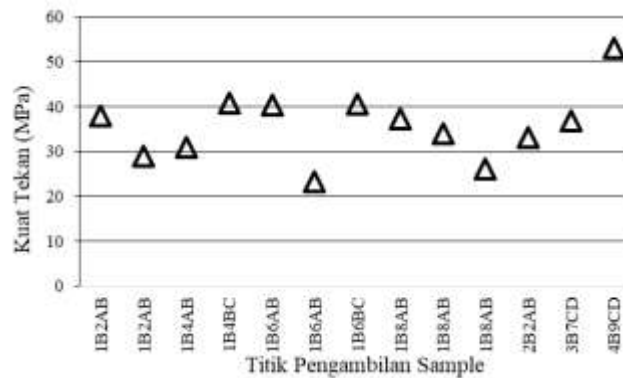
Keseragaman mutu beton pada elemen struktur balok dilakukan menggunakan alat *Rebound hammer*. Gambar 6 memperlihatkan hasil pengujian keseragaman mutu beton pada elemen struktur balok. Hampir semua elemen struktur khususnya balok mempunyai kualitas beton yang seragam karena setiap pengujian memberikan nilai pukulan yang nilainya tidak jauh dari rata-rata. Hal ini menunjukkan bahwa homogenitas beton cukup baik.

Gambar 6. Hasil Pengujian Hammer Test

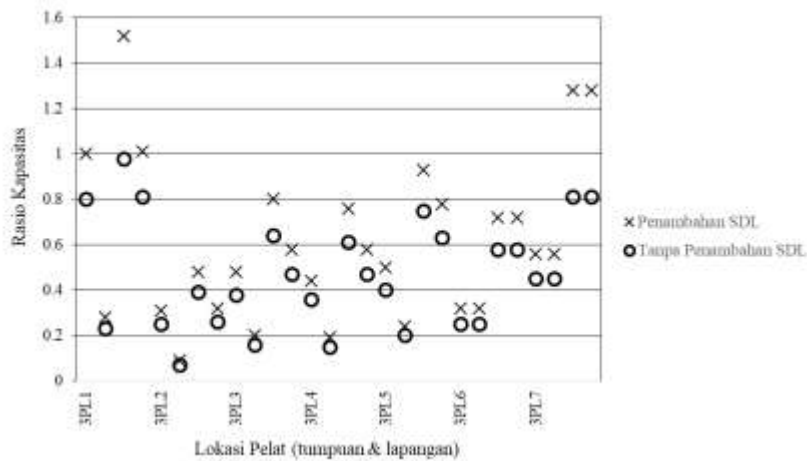
Analisis elemen struktur pelat didasarkan pada gambar rencana dan pemeriksaan di lapangan. Seluruh gaya dalam didasarkan pada beban ultimate $1.2(DL+SDL) + 1.6LL$. Elemen struktur pelat dianalisis hanya terhadap lentur (momen), momen kapasitas selanjutnya dibandingkan dengan momen ultimate. Elemen struktur pelat dengan system cor ditempat (non pracetak) memiliki tebal 120 mm. Hasil analisis elemen struktur pelat didapatkan beberapa lokasi pelat memiliki rasio kapasitas lebih besar dari 1 (satu). Nilai tersebut cukup besar dibandingkan dengan elemen struktur pelat jika tidak dilakukan penambahan beban dari penutup lantai (Gambar 8). Sehingga, Penambahan beban mati tambahan dari penutup lantai yang ditemukan pada hasil *core drill* menjadi salah satu penyebab elemen struktur ini mengalami perlemahan.

Gambar 9. Rasio Kapasitas elemen struktur pelat
