**PERBAIKAN KERUSAKAN PERKERASAN JALAN MENGGUNAKAN MANUAL  
DESAIN PERKERASAN JALAN 2017 (MDP JALAN 2017)  
(STUDI KASUS : JL. LINTAS PADANG – ALAHAN PANJANG)**

**AHMAD REFI<sup>1</sup>, SUCI FARAMIDA<sup>2</sup>**

Program Studi Sarjana Teknik Sipil, Fakultas Teknik, Institut Teknologi Padang  
refi\_ahmad@yahoo.com<sup>1</sup>, faramida.u02@gmail.com<sup>2</sup>

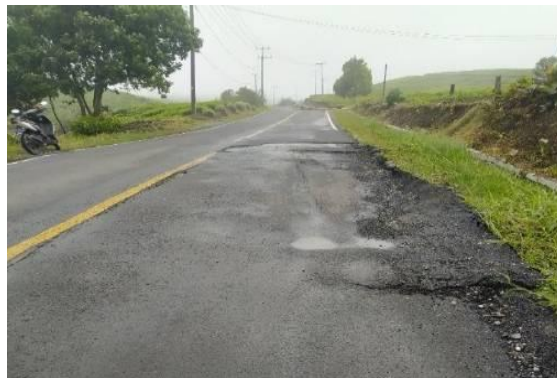
Gambar 3 Ambblas (*Grade Depression*)

(Sumber : Kondisi lapangan Jl. Padang – Alahan Panjang, 2022)

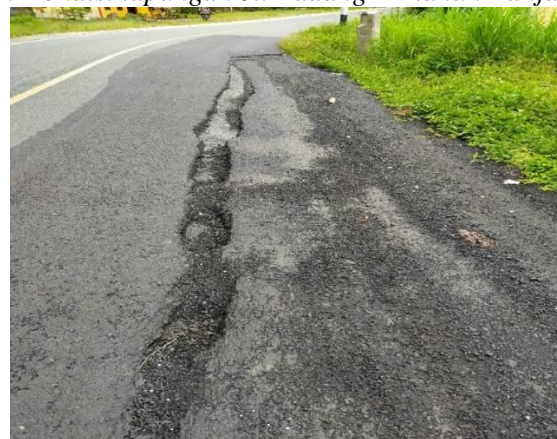
Gambar 4 Retak refleksi (*reflection cracks*)

(Sumber : Kondisi lapangan Jl. Padang – Alahan Panjang, 2022)

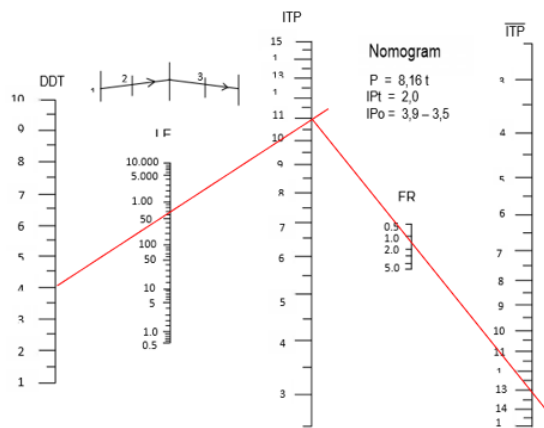
Gambar 6 Nilai ITP 10 Tahun  
 (sumber : perhitungan, 2022)

Untuk LER 10 tahun = 714,26 didapat nilai ITP 5 tahun = 13

6. Perhitungan *overlay* untuk umur rencana (UR) 10 tahun :

$$\begin{aligned}
 ITP &= a_1 \times d_1 + a_2 \times d_2 + a_3 \times d_3 \\
 13 &= 0,4 \times d_1 + 0,14 \times 25 + 0,13 \times 42 \\
 13 &= 0,4 \times d_1 + 8,96 \\
 0,4 \times d_1 &= 13 - 8,96 \\
 d_1 &= \frac{4,04}{0,4} = 10,1 \text{ cm} \approx 10 \text{ cm}
 \end{aligned}$$
