## ANALISIS KINERJA LALU LINTAS PADA RUAS JALAN RAYA NEGARA SUMBAR - RIAU SEGMENT 2 KABUPATEN LIMA PULUH KOTA

ALFAJRI, HELGA YERMADONA, ENDRI

Universitas Muhammadiyah Sumatera Barat

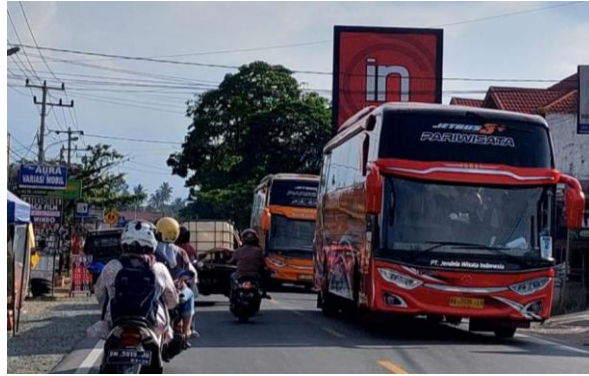
Mobilisasi yang tinggi pada Ruas Jalan Raya Negara Sumbar - Riau segmen 2 ini disebabkan karena lalu lintas masyarakat yang sehari-hari beraktifitas antar Sarilamak - Kota Payakumbuh untuk berbagai keperluan, seperti sosial, ekonomi, pekerjaan, sekolah, dll. Selain itu, ruas jalan ini juga menjadi jalur utama dari lalu lintas kendaraan antar Provinsi Sumatera Barat dan Provinsi Riau, yang mana juga banyak dilalui oleh kendaraan logistik seperti Truk

Gambar 2 Kondisi Eksisting Ruas Jalan Sumbar – Riau segmen 2 arah Payakumbuh  
Sumber : Survei Lapangan (2023)

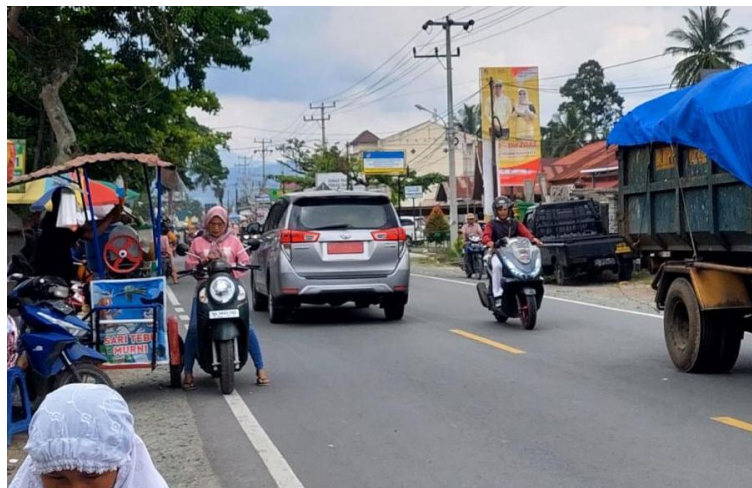
Banyaknya aktifitas pertokoan dan juga pedagang kaki lima juga berpengaruh terhadap kelancaran lalu lintas pada ruas jalan Raya Negara Sumbar-Riau segmen 2 ini. Para pedagang kaki lima banyak yang memanfaatkan DAMIJA untuk melakukan aktifitas jualan mereka sehingga menimbulkan hambatan samping dan juga berpengaruh terhadap kelancaran lalu lintas pada ruas jalan tersebut.

Gambar 3 Hambatan Samping Ruas Jalan Sumbar – Riau segmen 2 arah Pekanbaru  
Sumber : Survei Lapangan (2023)

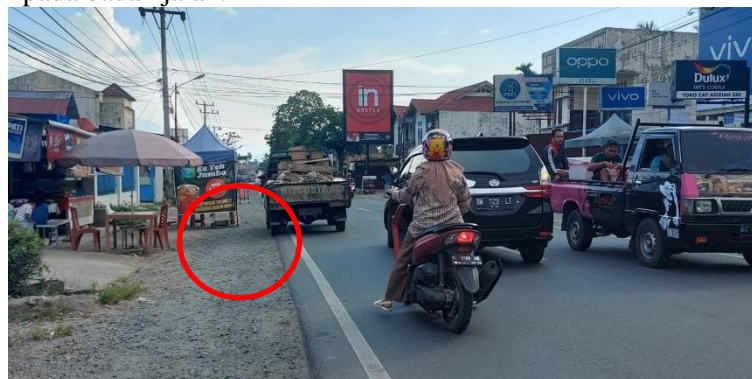
Akibat dari aktifitas pertokoan, perkantoran, sekolah, dan pedagang kaki lima yang ada pada ruas jalan Raya Negara Sumbar - Riau segmen 2 ini juga menimbulkan banyaknya kendaraan yang parkir sembarangan pada badan jalan.

Gambar 4 Parkir sembarangan Ruas Jalan Sumbar – Riau segmen 2 arah Payakumbuh  
Sumber : Survei Lapangan (2023)

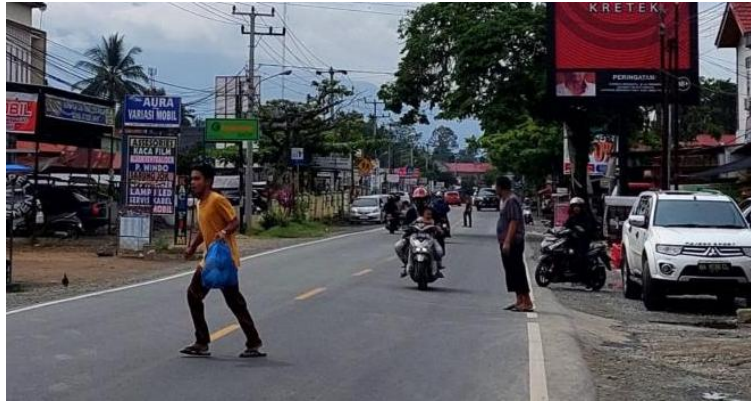
Kurang tersedianya fasilitas pejalan kaki pada ruas jalan Raya Negara Sumbar - Riau segmen 2 juga menjadi faktor yang berpengaruh terhadap kelancaran berlalu lintas. Tidak adanya trotoar dan

juga fasilitas penyeberangan serta Rambu Petunjuk Penyeberangan menimbulkan perilaku pejalan kaki yang tidak teratur.

Gambar 5 Pejalan Kaki Menyeberang pada Ruas Jalan Sumbar – Riau segmen 2 arah Payakumbuh  
Sumber : Survei Lapangan (2023)

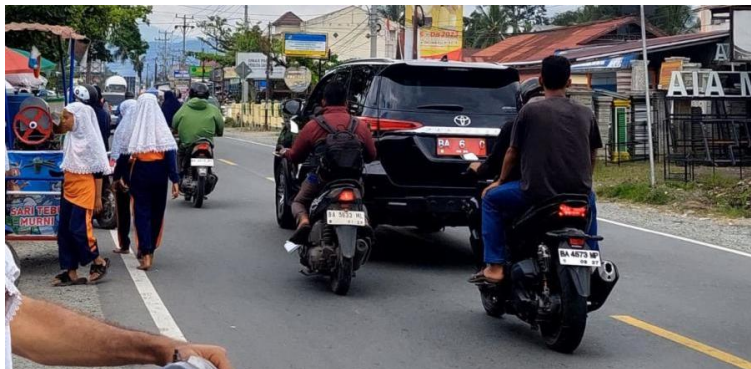
Gambar 6 Pejalan Kaki Menyusuri pada Ruas Jalan Sumbar – Riau segmen 2 arah Pekanbaru  
Sumber : Survei Lapangan (2023)

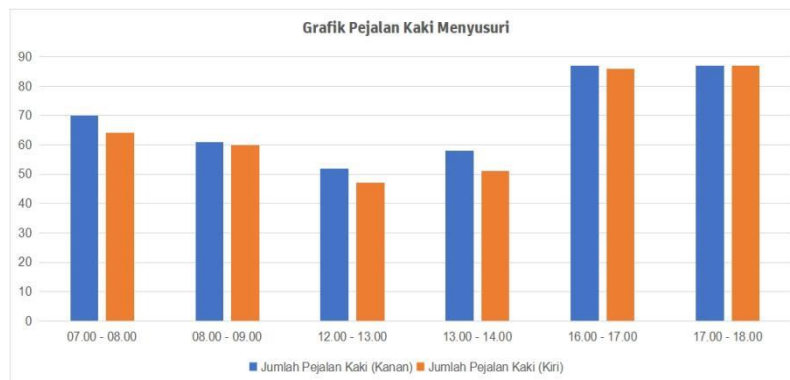
Waktu	Kiri (org/jam)	Kanan (org/jam)	Kiri (org/menit)	Kanan (org/menit)
07.00 - 08.00	64	70	1,07	1,17
08.00 - 09.00	60	61	1,00	1,02
12.00 - 13.00	47	52	0,78	0,87
13.00 - 14.00	51	58	0,85	0,97
16.00 - 17.00	86	87	1,43	1,45
17.00 - 18.00	87	87	1,45	1,45
Total	395	415	6,58	6,92
Rata-rata	66	69	1,10	1,15
<b>Nilai Konstanta</b>			<b>1,5</b>	<b>1,5</b>
<b>Lebar Trotoar</b>			<b>1,53 m</b>	<b>1,53 m</b>

Gambar 8 Grafik Pejalan Kaki Menyusuri Jalan Sumbar-Riau segmen 2

Dari kedua perhitungan di atas, maka kebutuhan fasilitas trotoar pada ruas Jalan Sumbar – Riau Segmen 2 sebesar 1,53 m pada kedua sisi jalan.

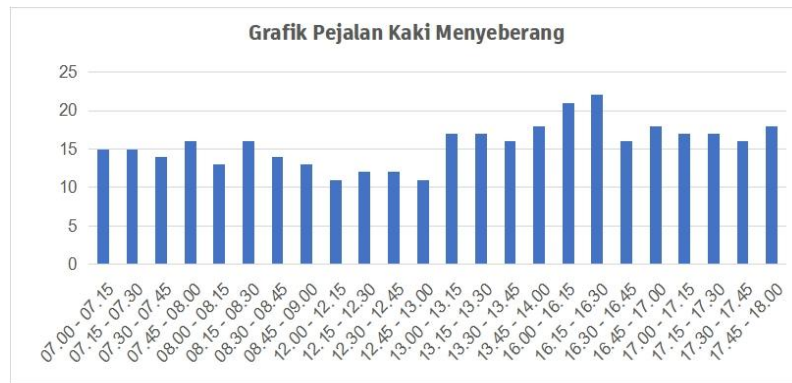
Waktu	Pejalan Kaki (P)	Kendaraan (V)	PV <sup>2</sup>
	(Orang/Jam)	(Kend/Jam)	
07.00 - 08.00	60	2747	452760540
08.00 - 09.00	56	2640	390297600
12.00 - 13.00	46	2119	206547406
13.00 - 14.00	51	1897	183529059
16.00 - 17.00	77	2991	688848237
17.00 - 18.00	68	2488	420929792
Rata-rata	62	2560	404526735

Gambar 9 Grafik Pejalan Kaki Menyeberang Jalan Sumbar Riau segmen 2  
 Sumber : Survei Lapangan (2024)

Berdasarkan perhitungan pada tabel di atas, maka fasilitas penyeberangan orang yang sesuai dengan kebutuhan di Jalan Sumbar – Riau Segmen 2 adalah *Pelican Crossing*.
