**PERBANDINGAN EVALUASI NILAI KERUSAKAN PERMUKAAN  
JALAN RAYA KUBU KARAMBIA – PASAR PITALAH  
DENGAN METODE BINA MARGA DAN METODE PAVEMENT  
CONDITION INDEX (PCI)**

**Novialdi<sup>1</sup>, Surya Eka Priana<sup>2</sup>, Elfania Bastian<sup>2</sup>**

Mahasiswa Prodi Teknik Sipil Fakultas Teknik<sup>1</sup>, Dosen Prodi Teknik Sipil  
Fakultas Teknik<sup>2,3</sup>

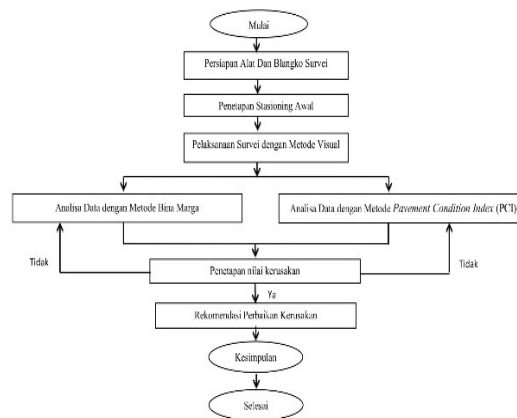
Gambar 2 Bagan Alir Penelitian

- d. Lalu jumlahkan tiap setiap angka kerusakan lalu tetapkan nilai kondisi jalan
4. Evaluasi dengan metode *Pavement Condition Index* (PCI).  
Berikut langkah-langkah dalam analisis metode PCI :

- e. Menghitung nilai *pavement condition index* (PCI) untuk masing-masing unit penelitian,
  - f. Menghitung nilai rata-rata PCI dari semua unit penelitian pada suatu jalan yang diteliti untuk mendapatkan nilai PCI dari jalan.

- g. Menentukan kondisi perkerasan jalan dengan menggunakan nilai PCI.
