**KAJIAN MORPHOMETRI PADA SATUAN WILAYAH PENGELOLAAN DAS
PRIORITAS DI KOTA PADANG (STUDI KASUS PADA DAS ARAU, DAS
KURANJI, DAN DAS AIR DINGIN)**

LUSI UTAMA

Universitas Bung Hatta

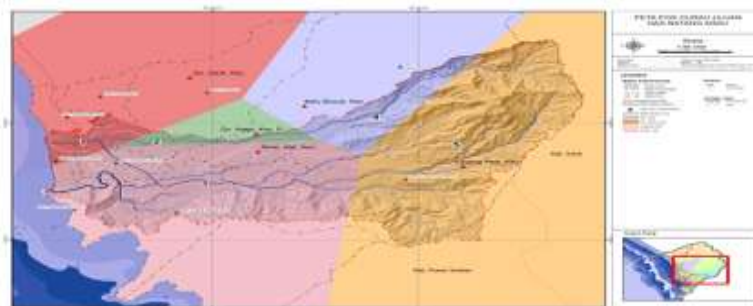
Gambar 7. Peta Pos Curah Hujan

Dari Stasiun pencatatan curah hujan : Batu Busuk, Gunung Nago, Gunung Sarik dan Ladang Padi, dan Simpang Alai curah hujan harian maksimum adalah 210 mm, termasuk skor 5
